Archeologisch onderzoek bisschoppelijk seminarie fase 2 (Gent)

In opdracht van het Bisschoppelijk Seminarie Gent wordt het bisschoppelijk seminarie gerestaureerd en verbouwd (Fase II Huyssens)¹. Binnen vleugel M, langs de Kapittelstraat, wordt een nieuwe kelder uitgegraven.

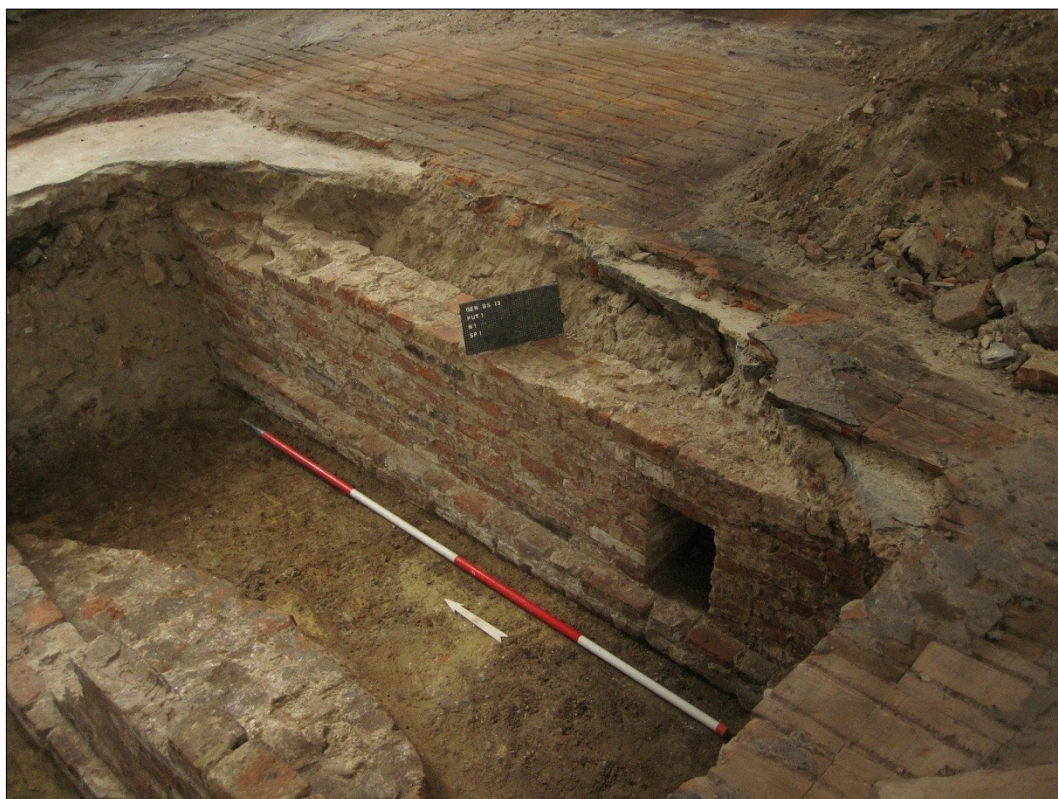
Figuur 8. Eén van de bakstenen funderingsmuren, net onder de huidige vloerplaat

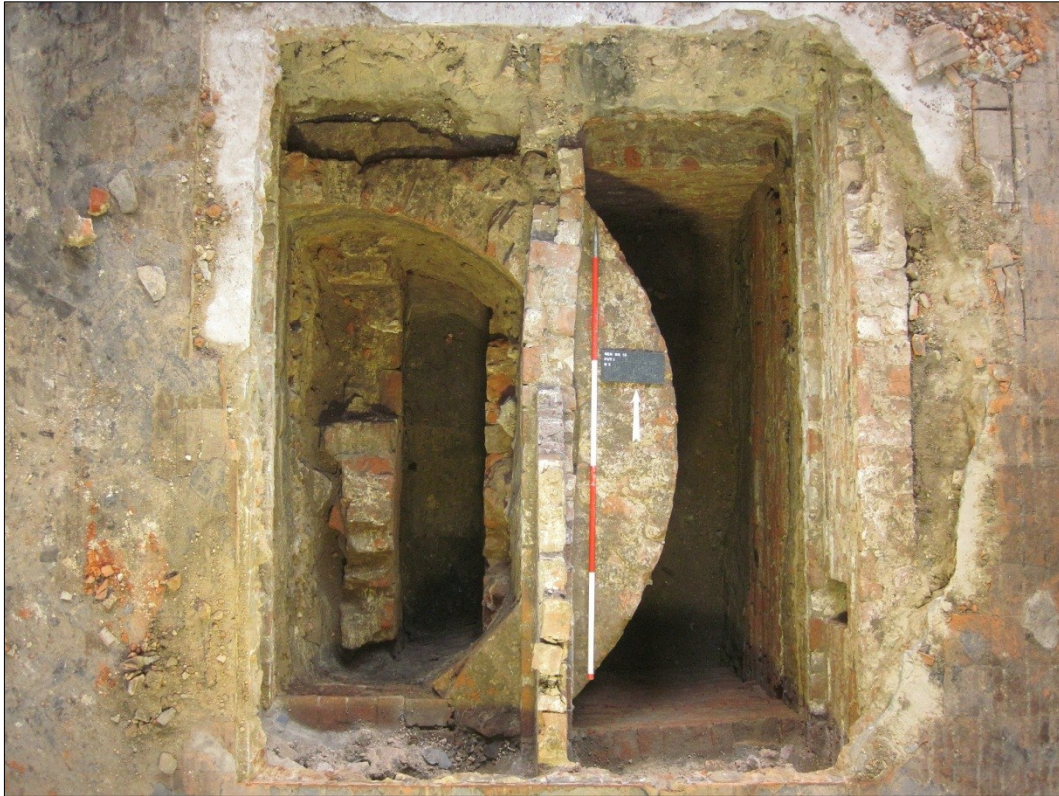
Figuur 9. Overzicht van de onderzoekspuit, met centraal de circulaire structuur

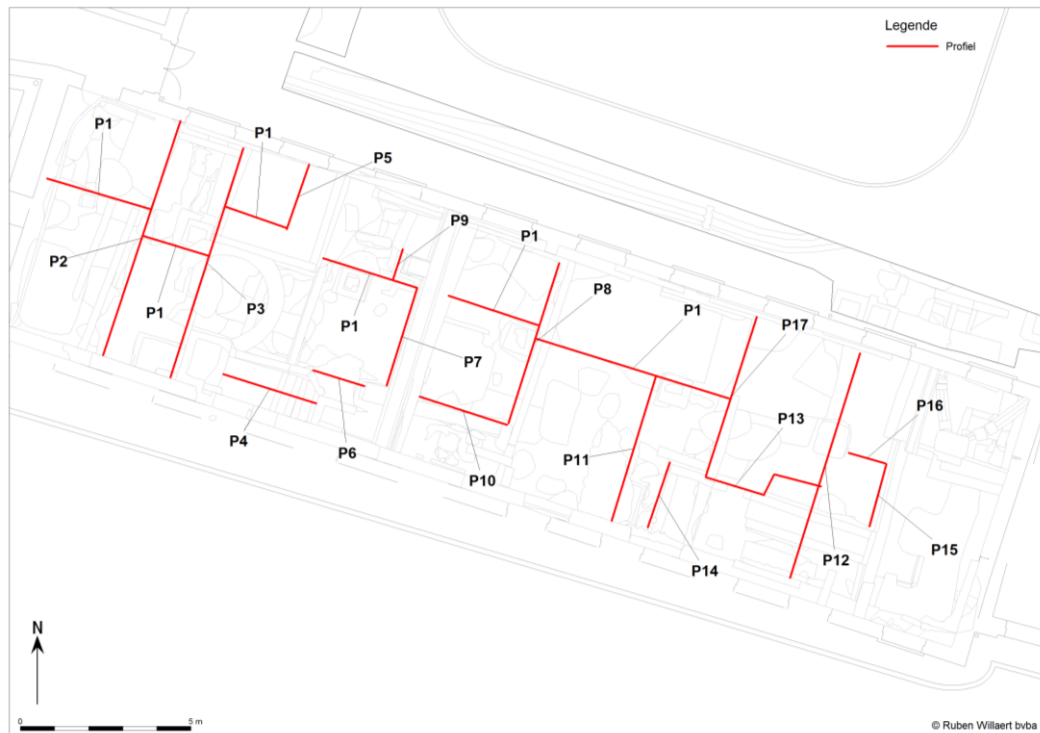
Figuur 11. De geregistreerde profielen binnen de opgravingszone

8 en 9 werd Profiel 1 niet meer gebruikt om het oost-west profiel aan te duiden. Dit werd in travee 8 Profiel 13 en in travee 9 Profiel 16.

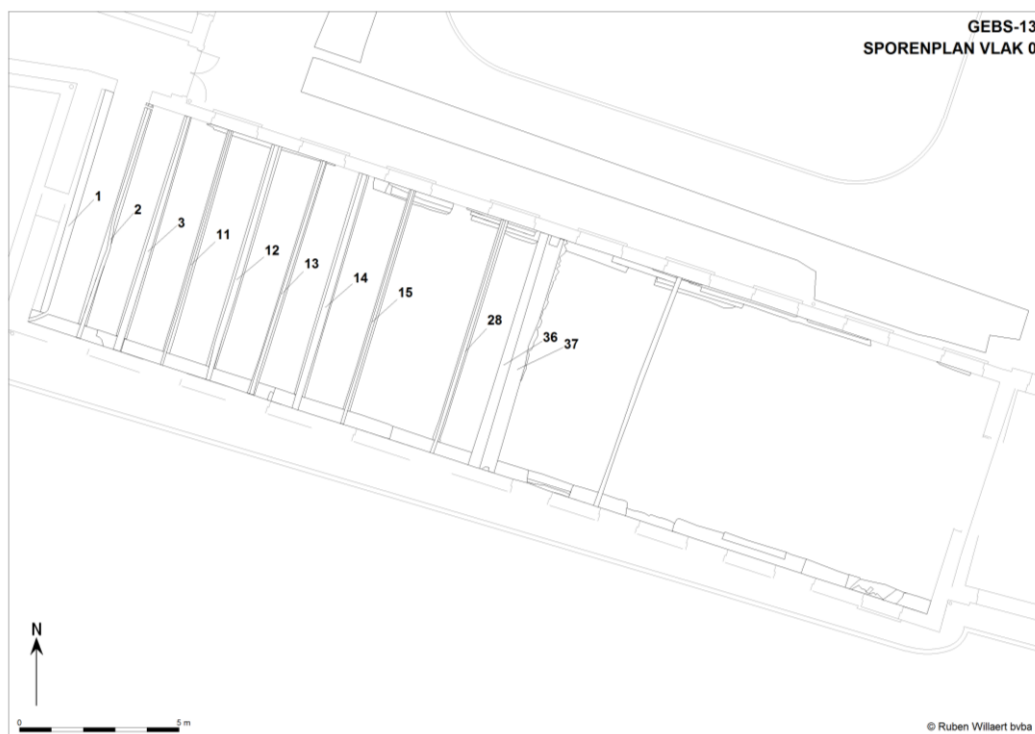
Figuur 13. Sporenplan met weergave van de parallelle bakstenen muren

Enkele muren varieerden van bovenvermelde beschrijving. Muur **S1** betrof de meest westelijke van deze bakstenen muren en was tegen de westelijke dwarsgevel (S8) van de huidige vleugel aan gemetseld. De bovenste lagen van S1 waren lokaal ook over de versnijding in muur S8 aangelegd. Ter hoogte van de onderkant aan oostelijke zijde kwam geen versnijding voor, in tegenstelling tot de overige muren. Aangezien muur S1 tegen de westelijke dwarsgevel aan was gebouwd, kwamen in de muur ook geen rechthoekige openingen voor.

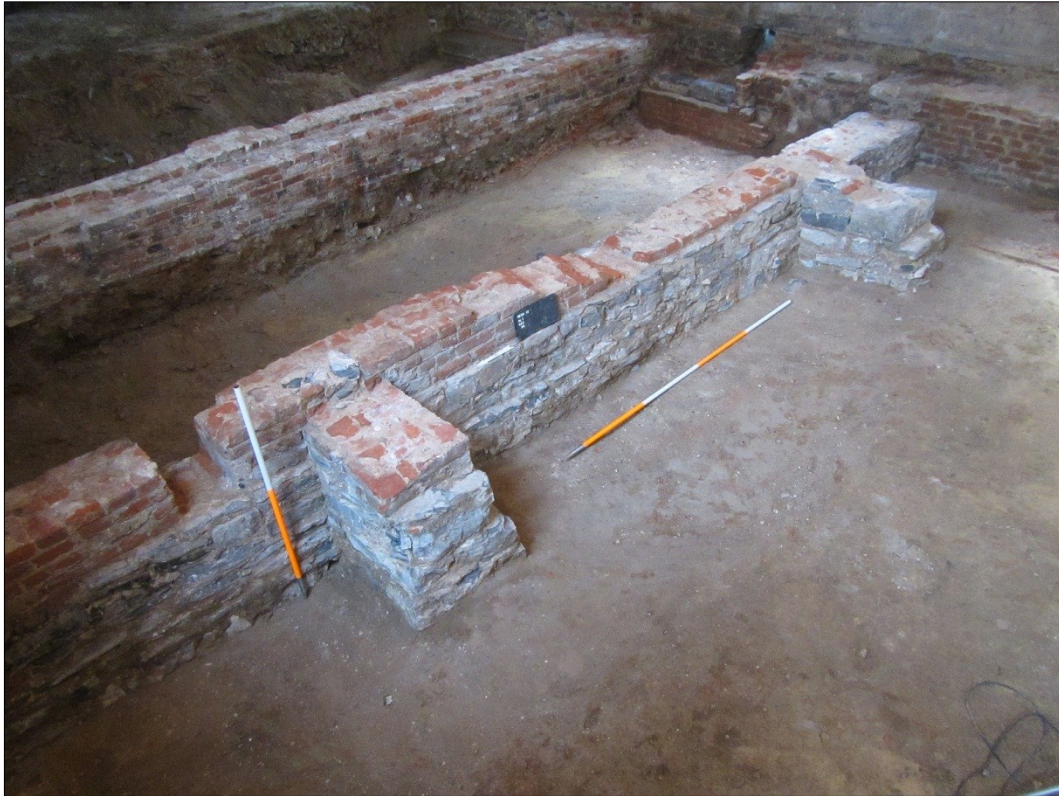
Figuur 14. Bakstenen muur S26 kwam voor op S23 en werd ook voorzien van rechthoekige openingen

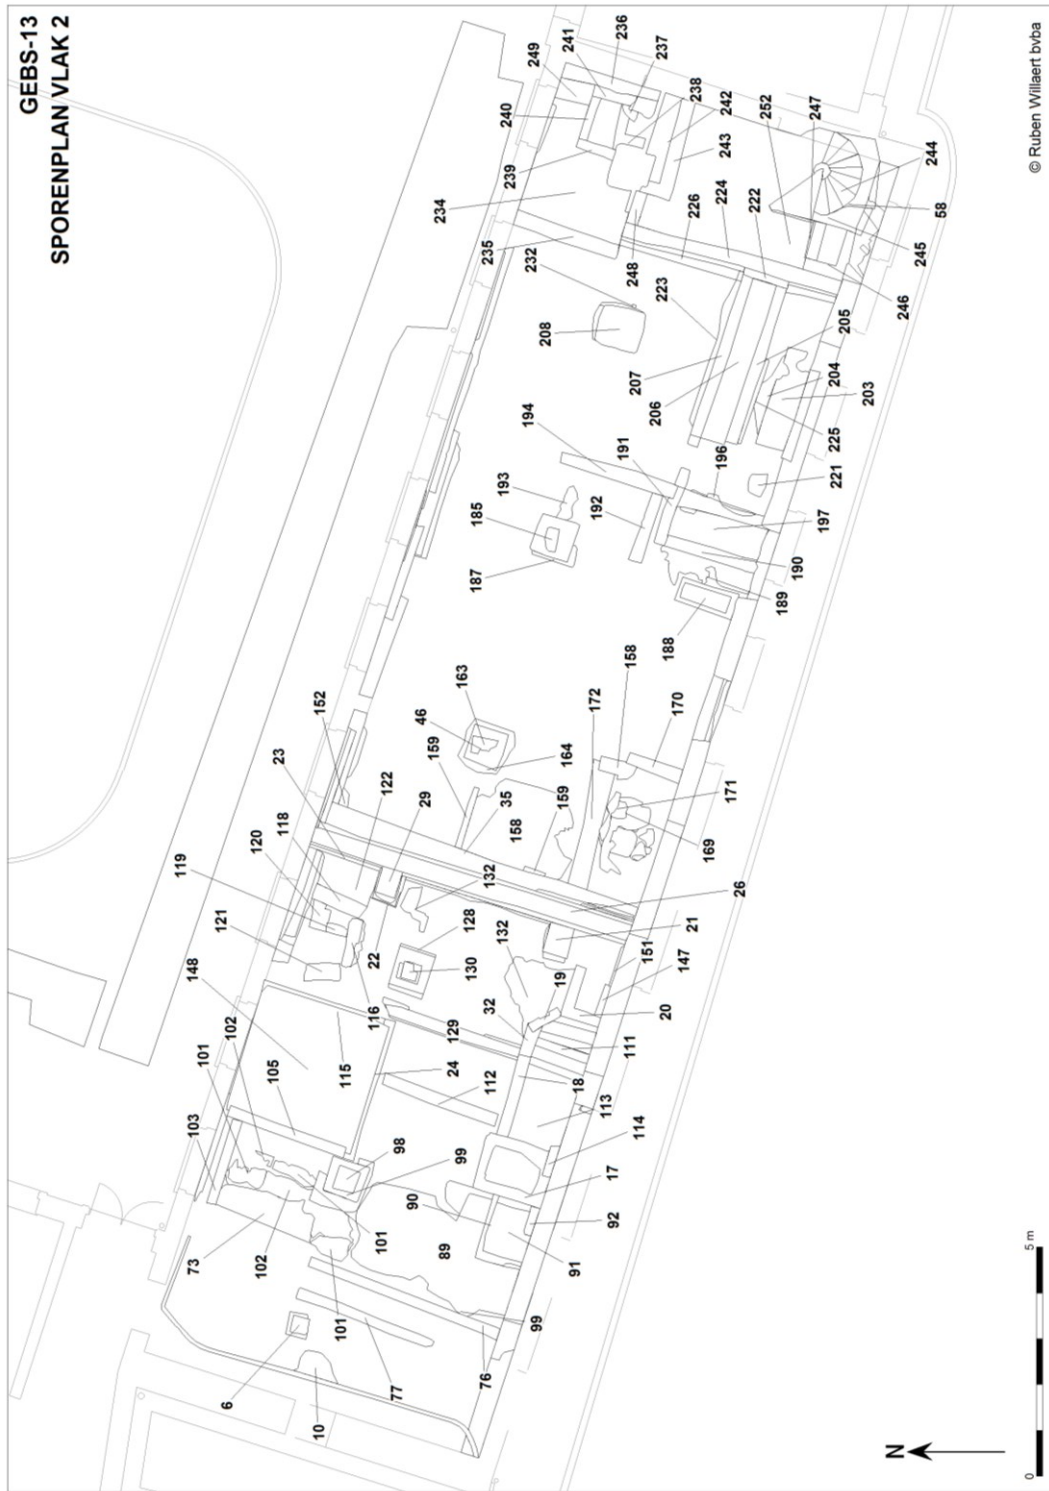
Figuur 17. Sporenplan van de aangetroffen structuren in vlak 2

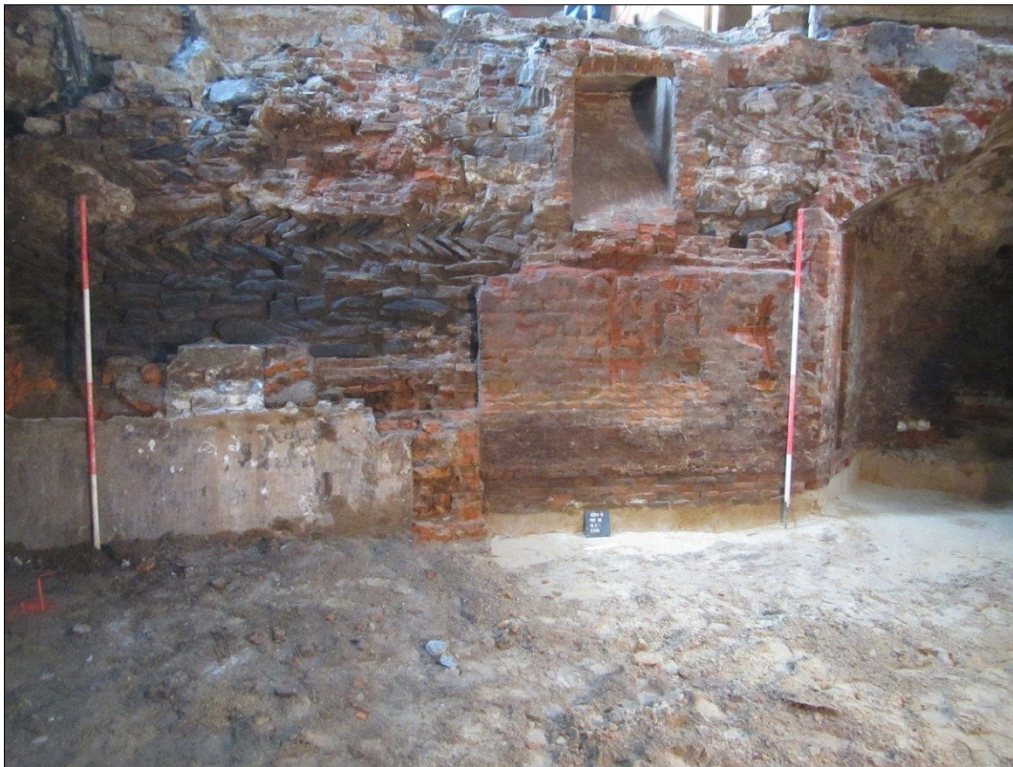
Figuur 22. Muur S236 was zwaar verstoord door recentere ingrepen

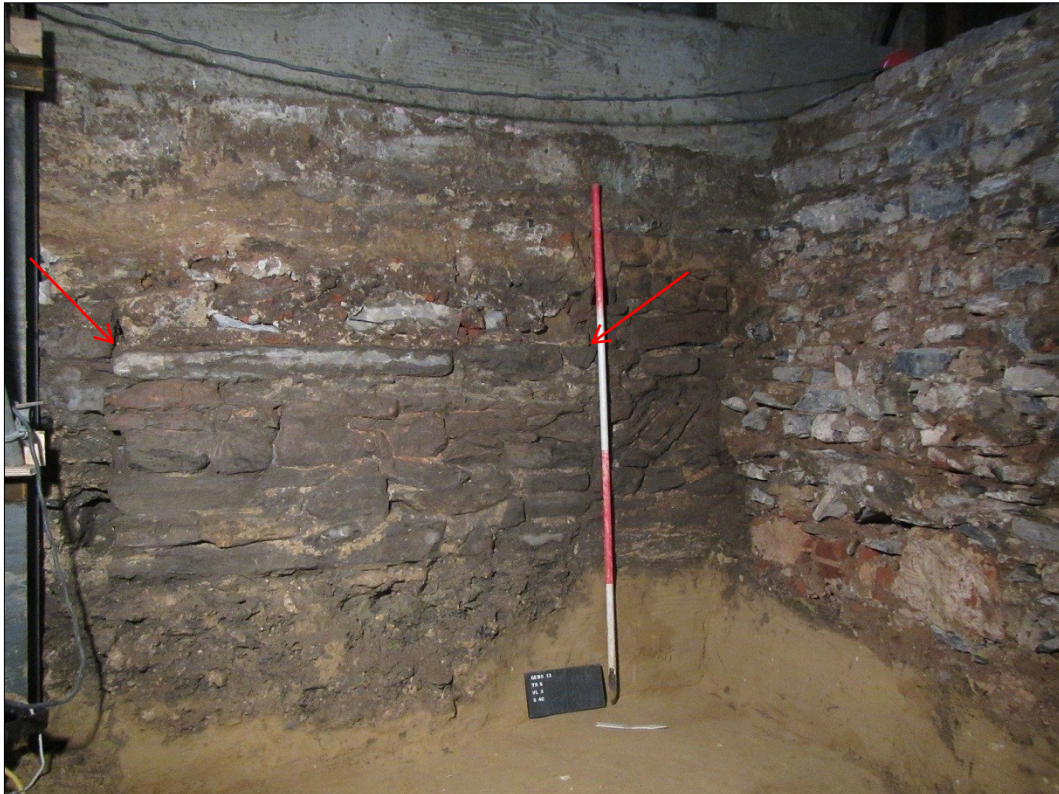
Figuur 26. De doorbreking in travee 5

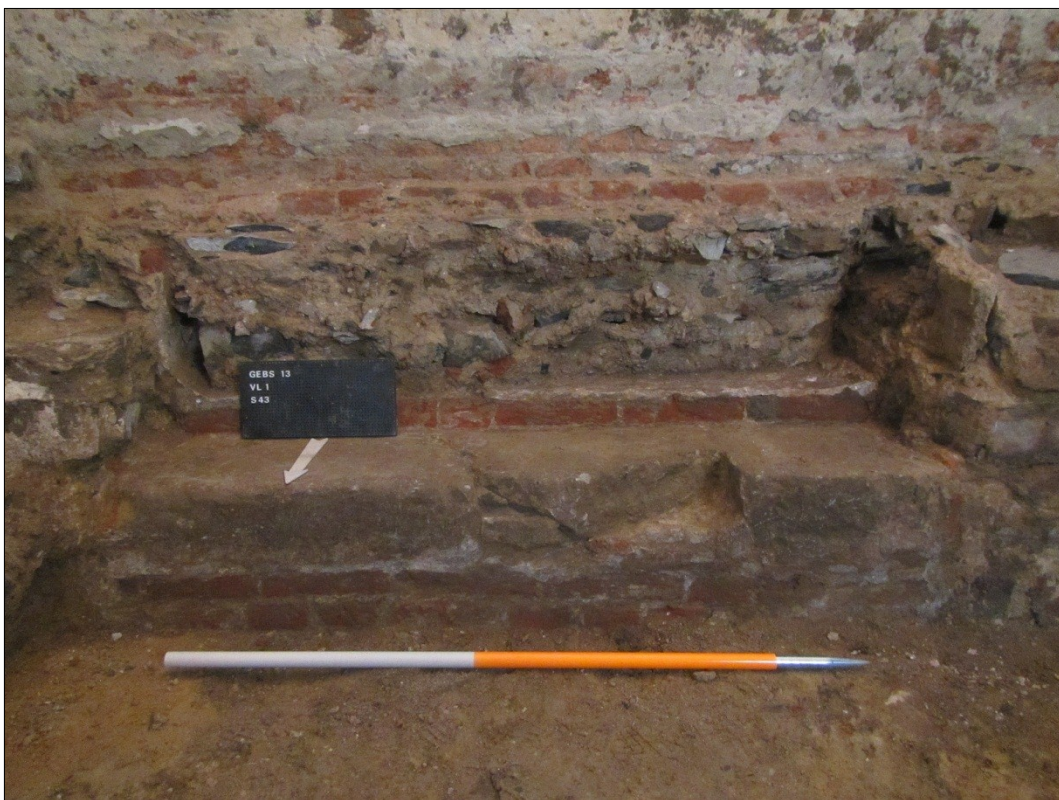
Figuur 27. Trap S43 in travee 6

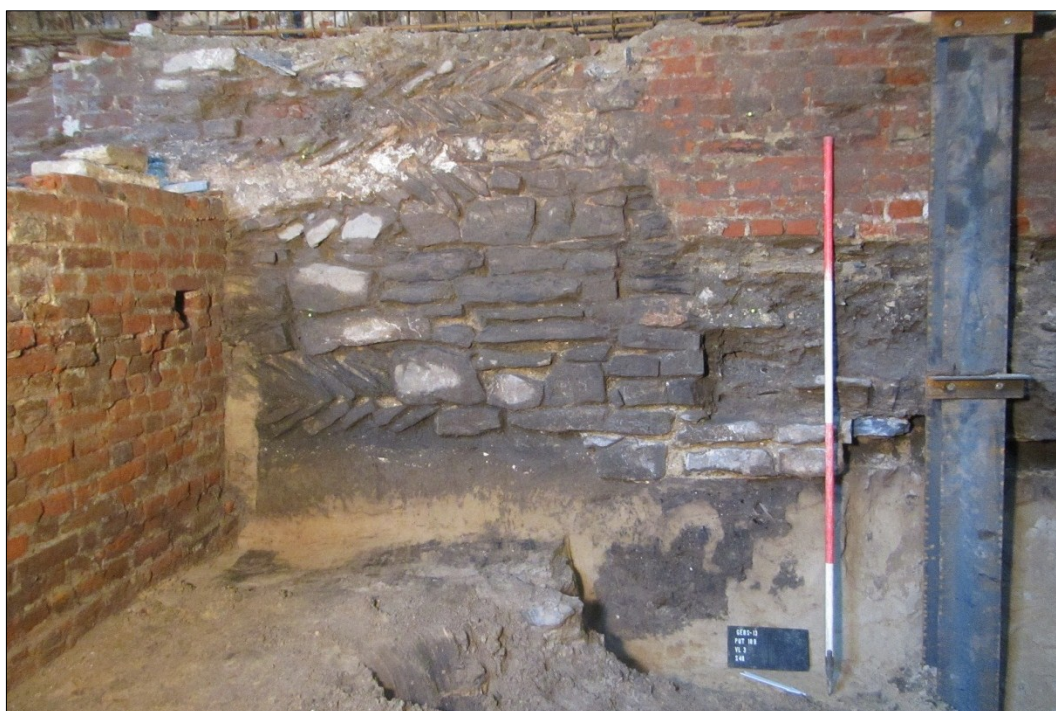
Figuur 28. De doorbreking op de grens tussen travee 8 en 9 (rechts)

noordelijke zijde. Dit kon tijdens het onderzoek niet met zekerheid bepaald worden, maar de bouwsporen onder S53 duiden eerder op de laatste mogelijkheid. Ter hoogte van de onderzijde van S53 (10,87m +TAW) konden opnieuw twee bouwnaden geregistreerd worden, die verder doorliepen naar onder toe, waarbij de tussenafstand tussen beide evenwel iets smaller was dan de breedte van S53 zelf. Het bovenste gedeelte moet m.a.w. iets breder uitgebroken zijn wanneer S53 werd opgetrokken. De opvulling van het onderste gedeelte was heel slordig gemetseld met grote blokken Doornikse kalksteen, waarbij de noordelijke grens van de oorspronkelijke muur zelfs niet geëerbiedigd werd. De westelijke bouwnaad liep door tot de onderkant van de fundering, net als bij de doorbrekingen in travee 3 en 5; onder de oostelijke bouwnaad was nog een klein deel van het oorspronkelijke metselwerk bewaard, aangezien dit hier op een iets dieper niveau (onderzijde op 9,98m +TAW) voorkwam dan in travee 8 (onderzijde op 10,25m +TAW). Op 56cm ten westen van de westelijke bouwnaad kon nog een bijkomende verticale bouwnaad waargenomen worden, die niet tot onderaan de fundering voorkwam, maar stopte op 10,37m +TAW. De zone hiertussen bestond uit veel zorgvuldiger metselwerk dan het segment ten oosten ervan. Mogelijk kan hieruit afgeleid worden dat de doorbreking oorspronkelijk breder was en op een bepaald ogenblik versmald werd, vooraleer ze uiteindelijk volledig werd dichtgemetseld. Dit kon echter niet met zekerheid nagegaan worden, aangezien de meest westelijke bouwnaad op ca. 11,27m +TAW doorsneden werd door een horizontale bouwnaad van een jongere aanpassing.

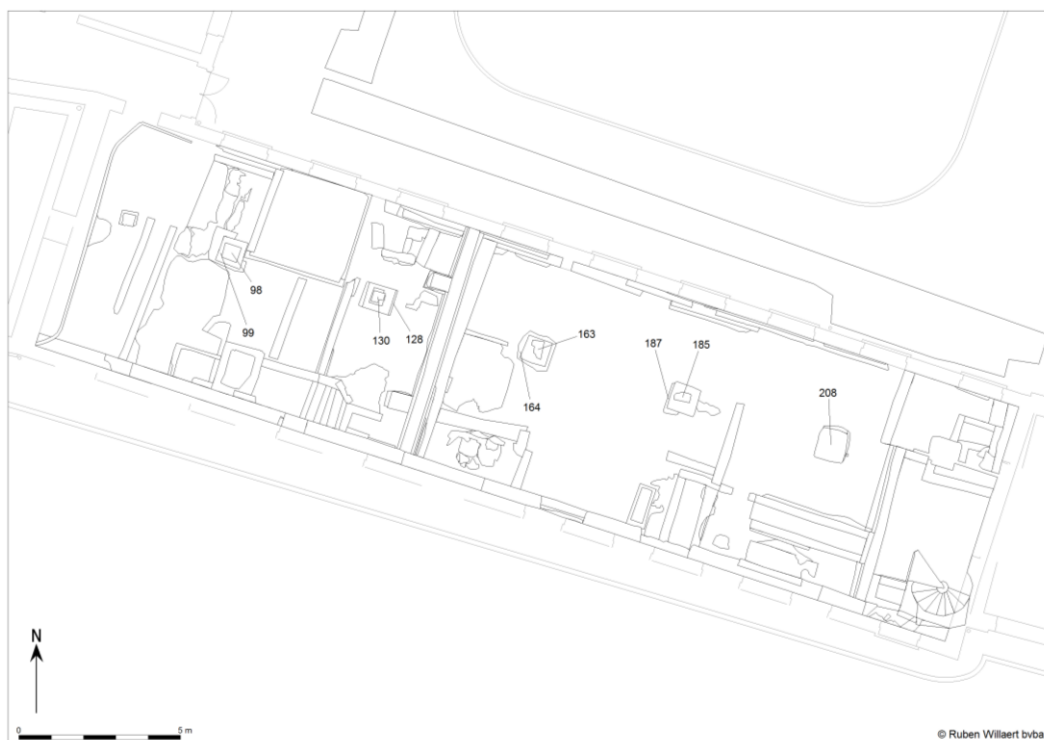
Figuur 29. De centrale pijlers binnen de opgravingszone

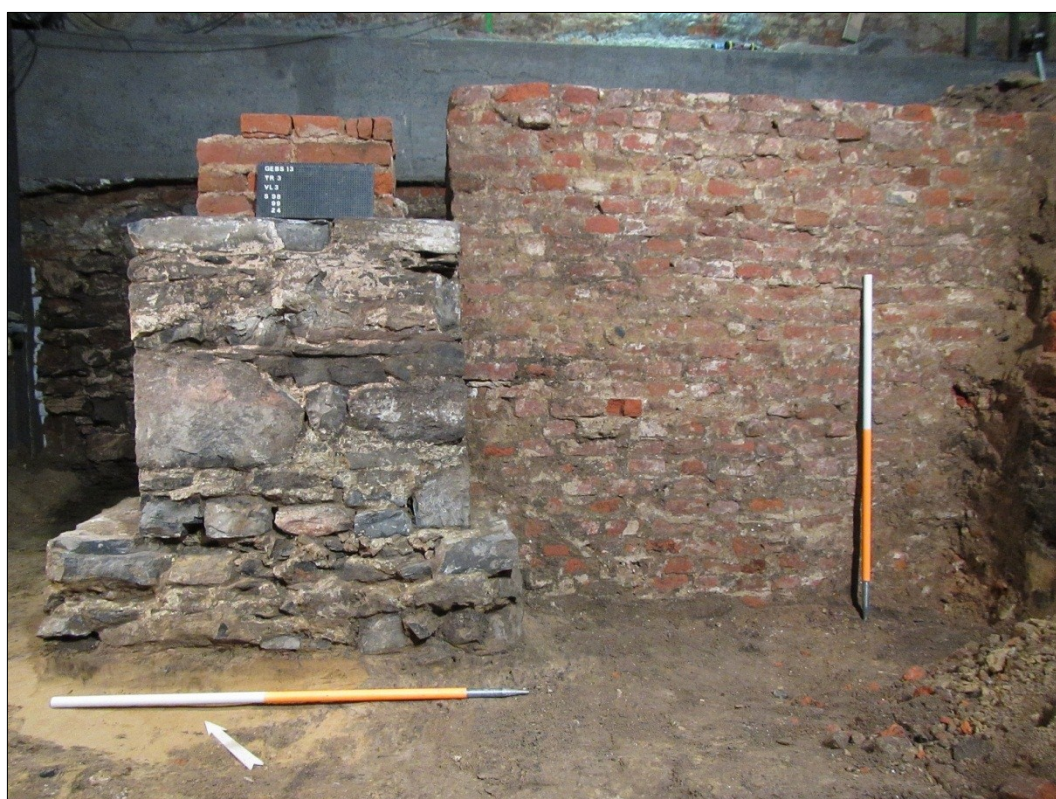
Figuur 30. Pijler S99 en S98

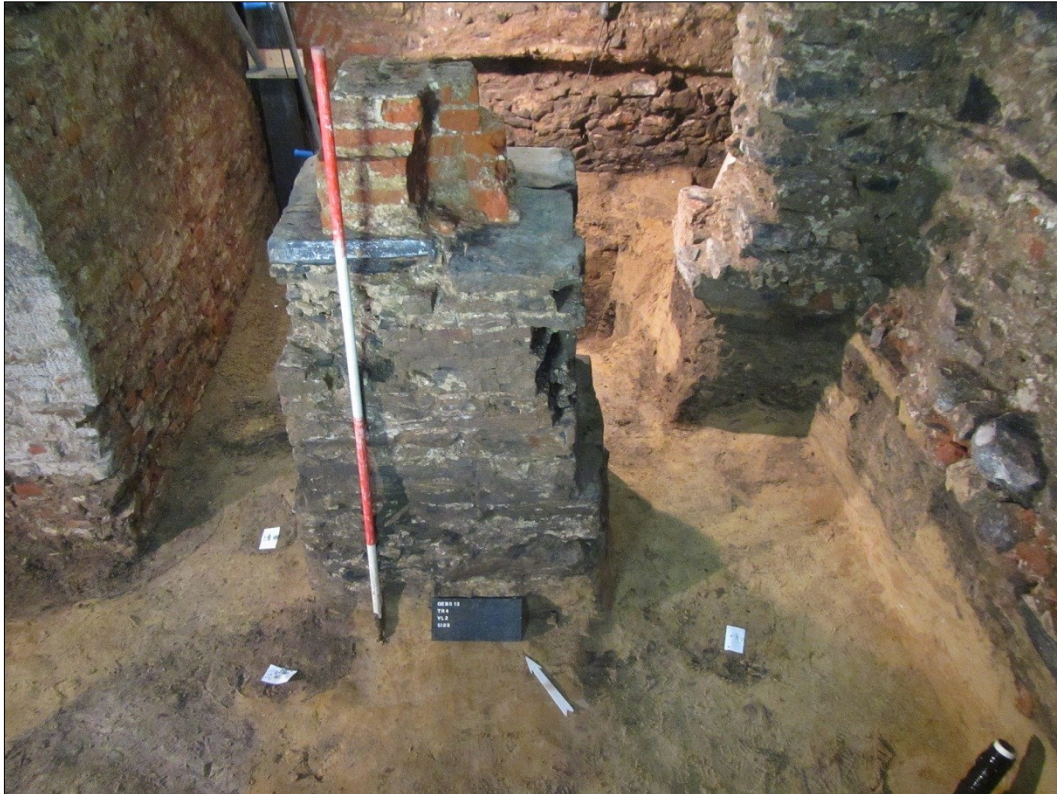
Figuur 31. Pijler S128 in travee 4

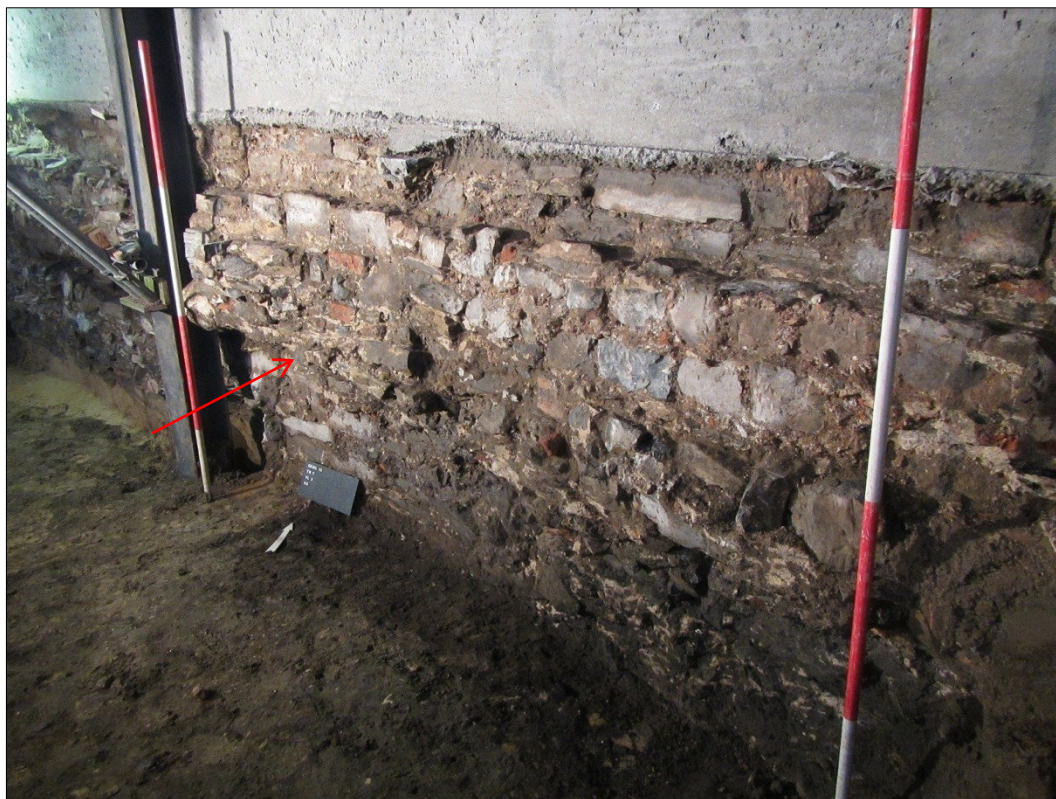
Figuur 33. De inspringende bouwnaad ter hoogte van travee 6

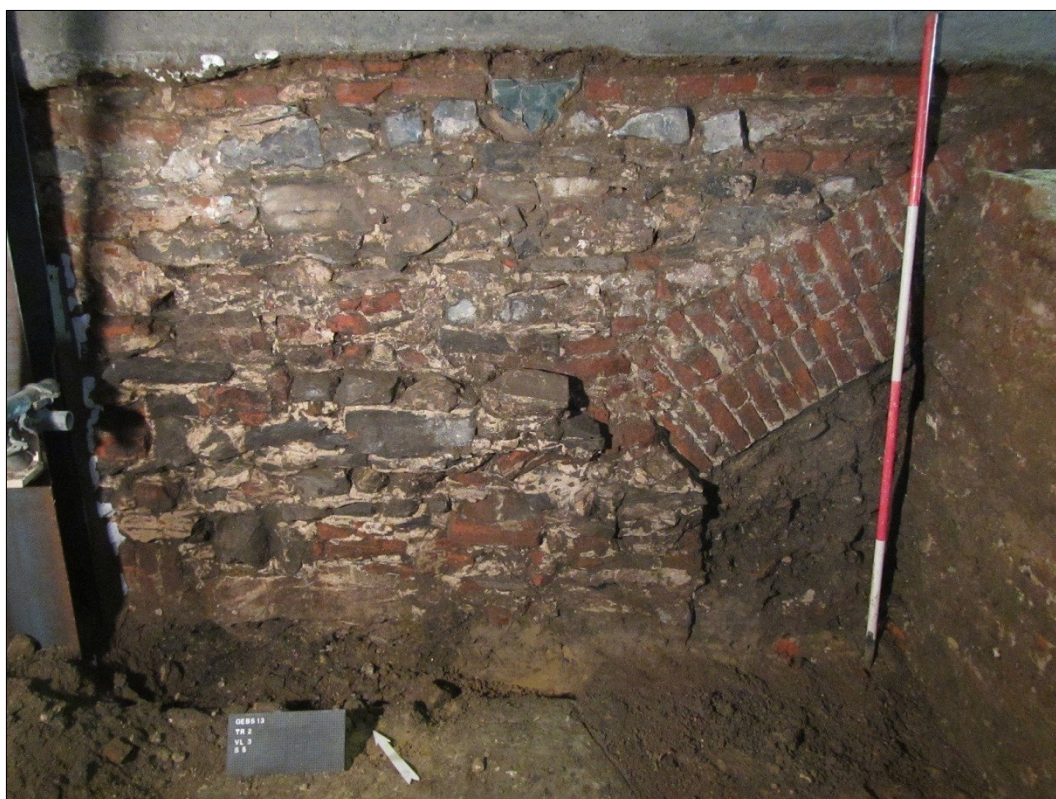
Figuur 34. De aanzet van de spaarboog in travee 2

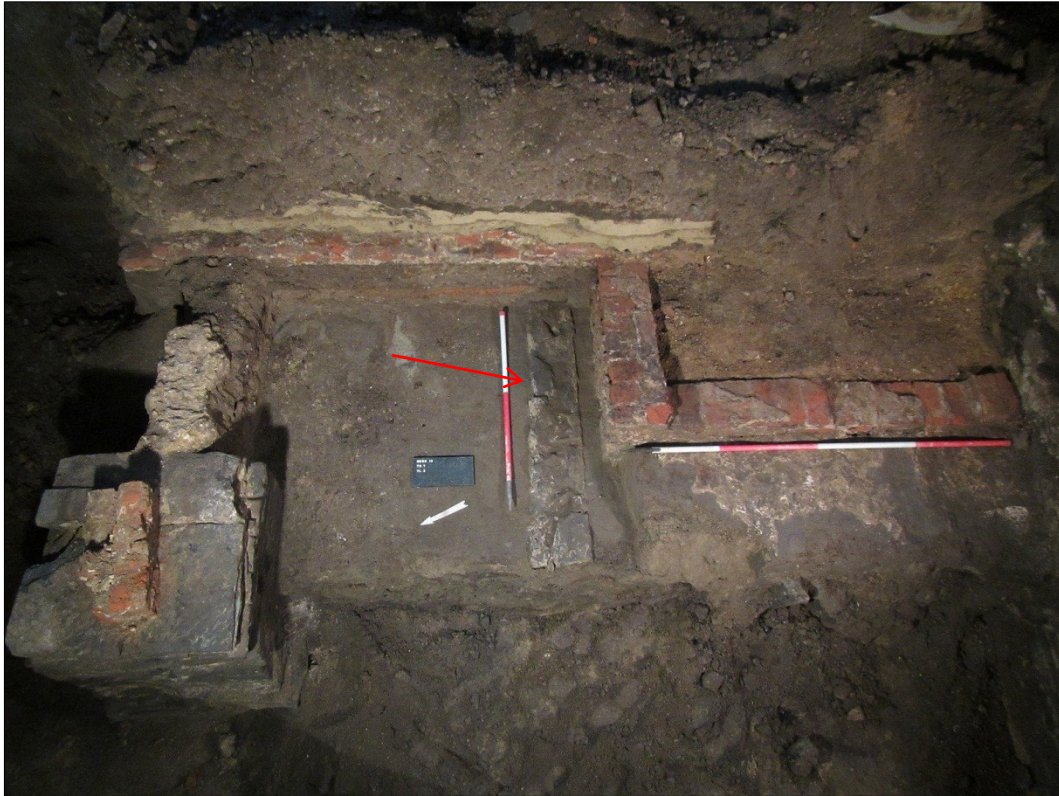
Figuur 36. Van S192 was enkel de onderzijde nog bewaard

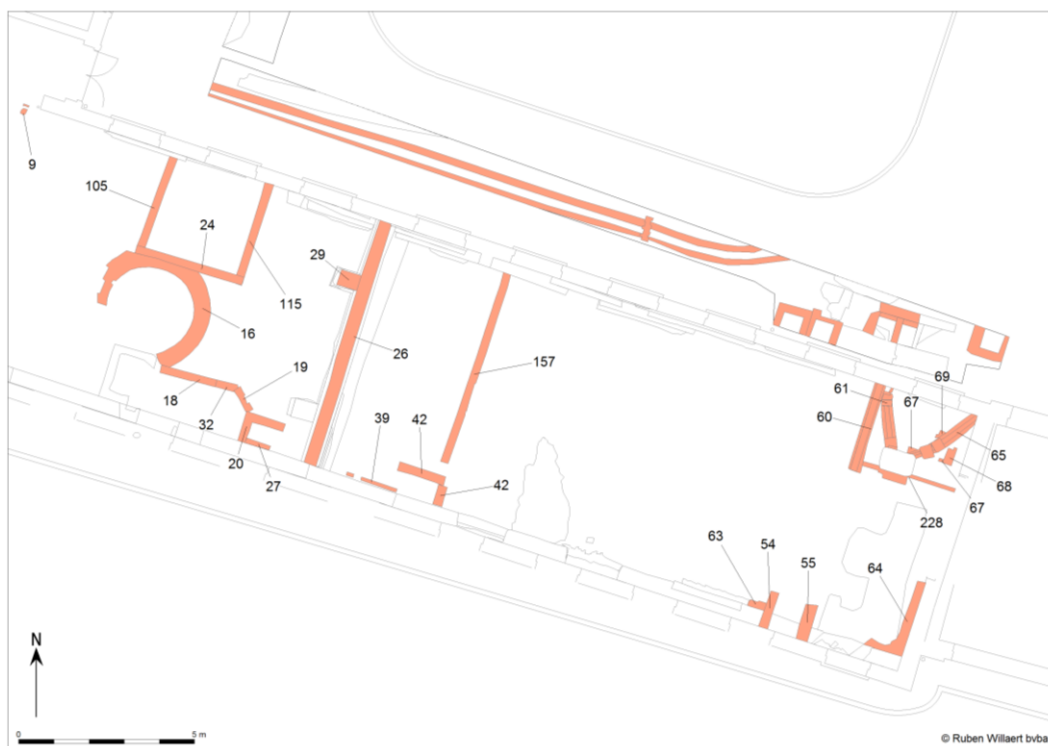
Figuur 37. Bakstenen structuren, aangetroffen op vlak 1

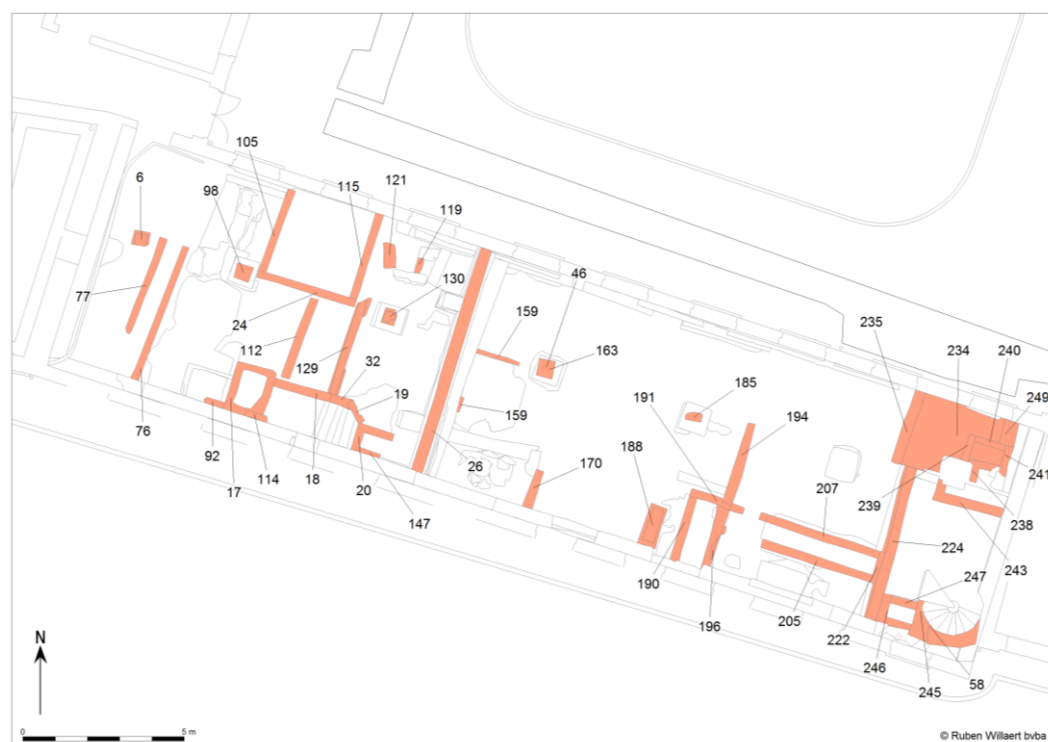
Figuur 38. Bakstenen structuren, aangetroffen op vlak 2

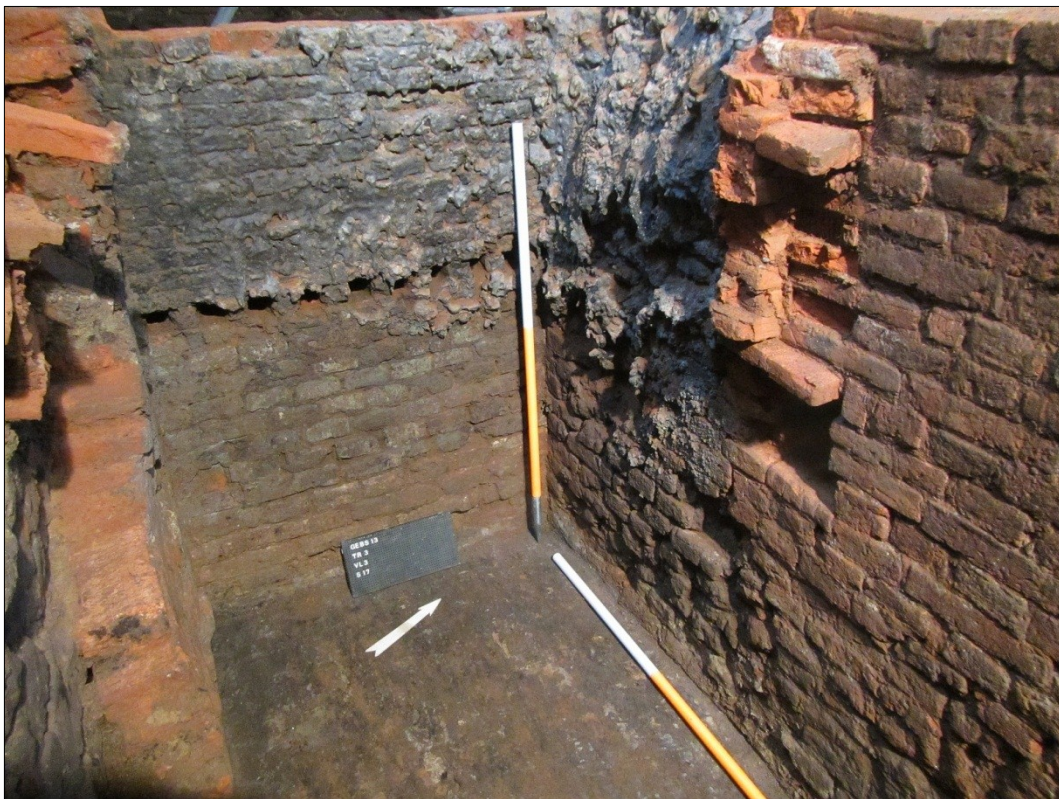
Figuur 40. De bakstenen van de oven waren aan de binnenzijde grotendeels gesmolten

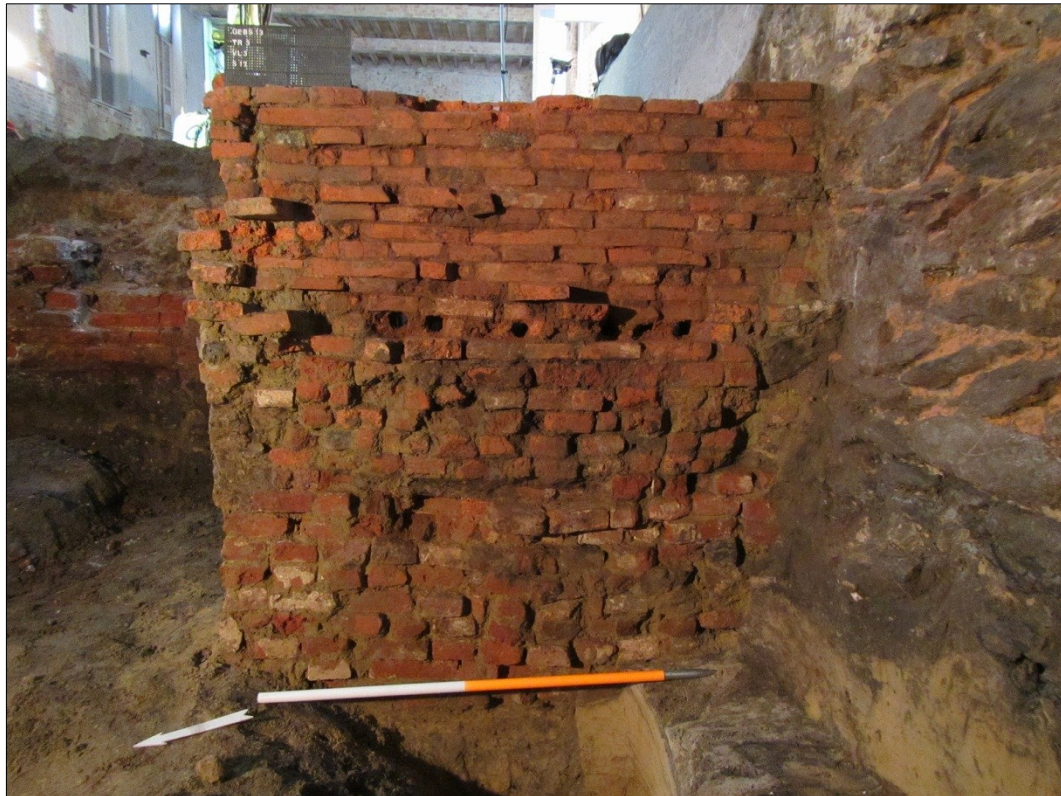
Figuur 41. De westelijke buitenwand van de oven

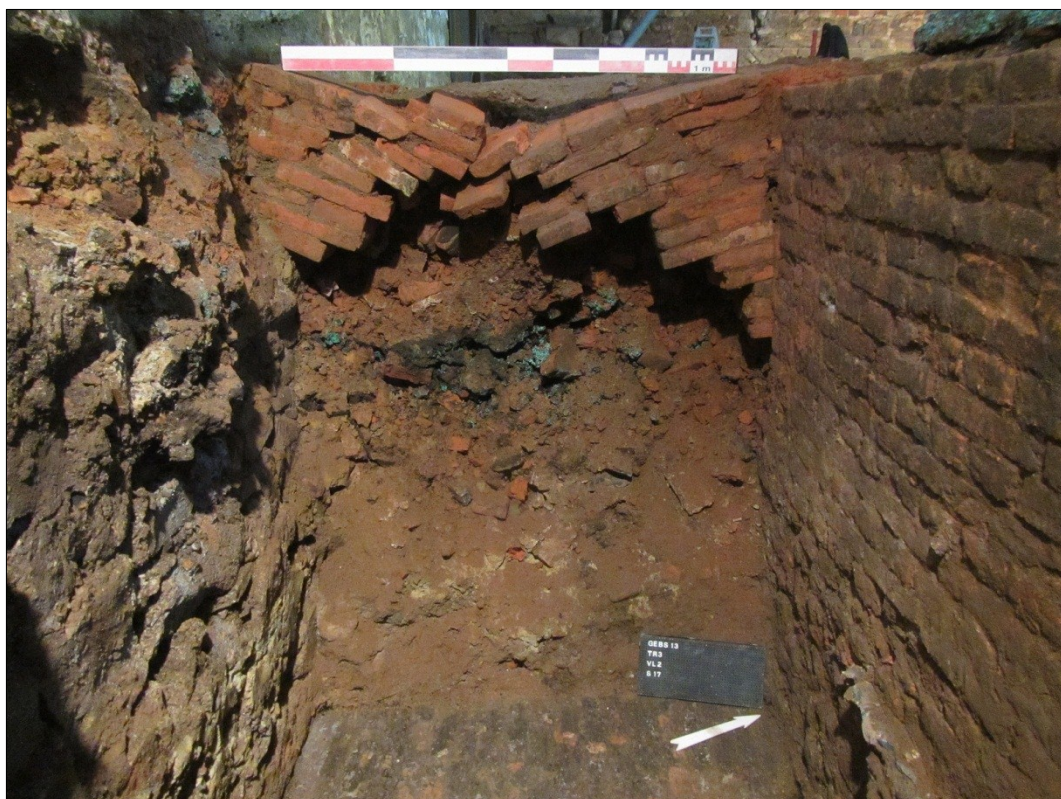
Figuur 42. De overwelving van de ovenmond was grotendeels ingestort

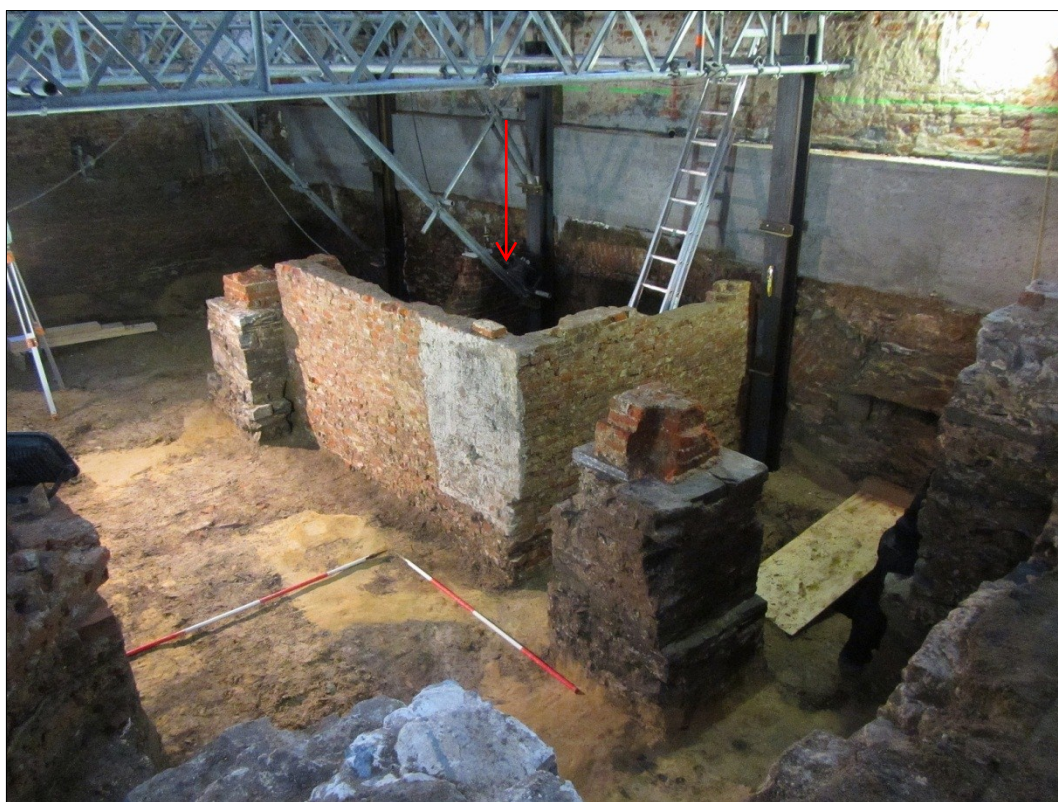
Figuur 44. Tegen de noordelijke muur werd een grote rechthoekige structuur aangetroffen

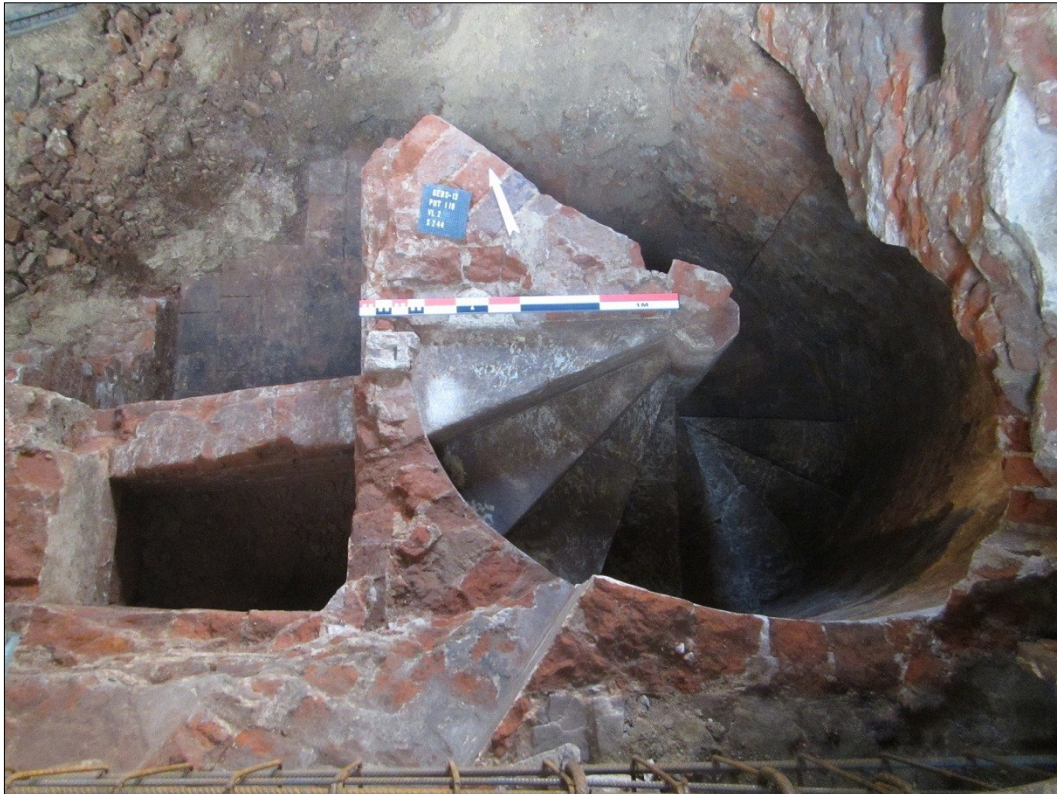
Figuur 50. Wenteltrap S244 in de zuidoostelijke hoek van de ruimte

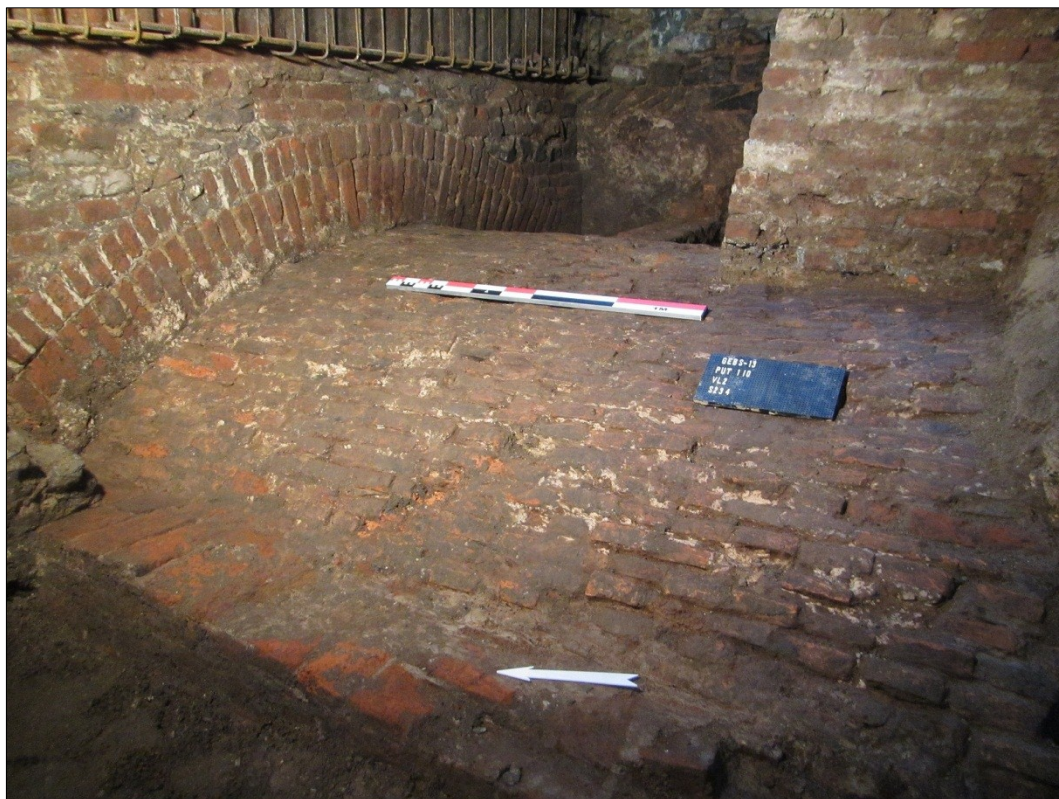
Figuur 53. Bakstenen tongewelf S234

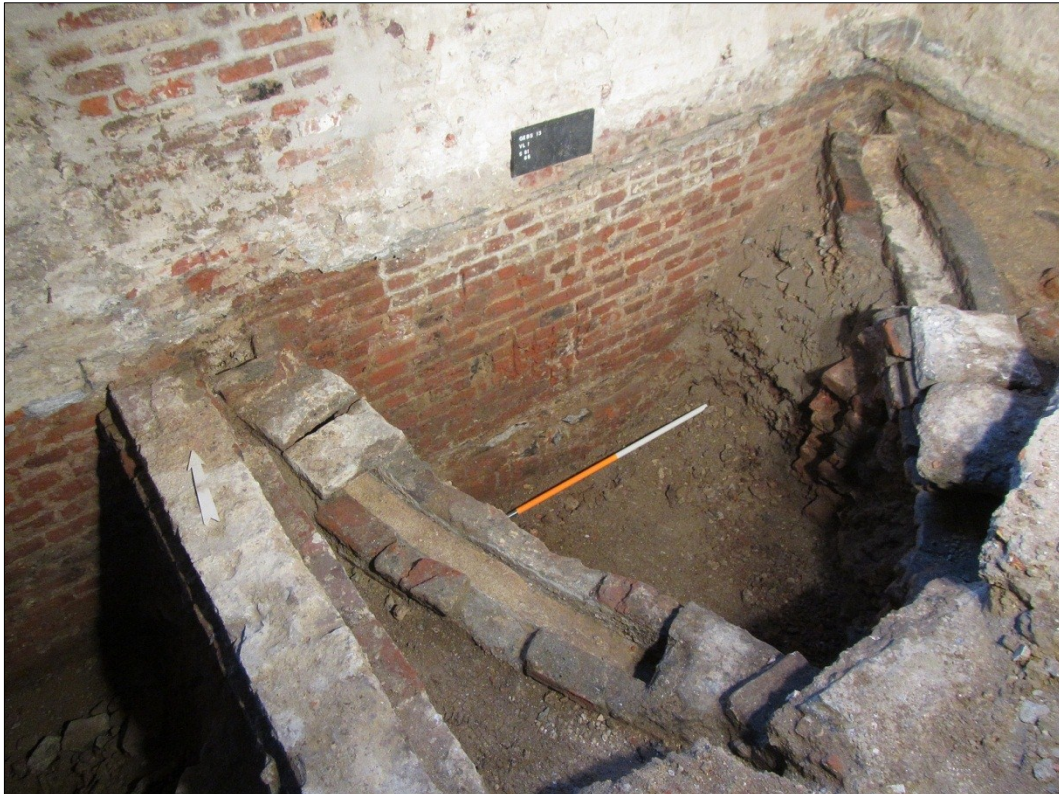
Figuur 54. Bovenaan sloten twee kanalen aan op de verticale schacht

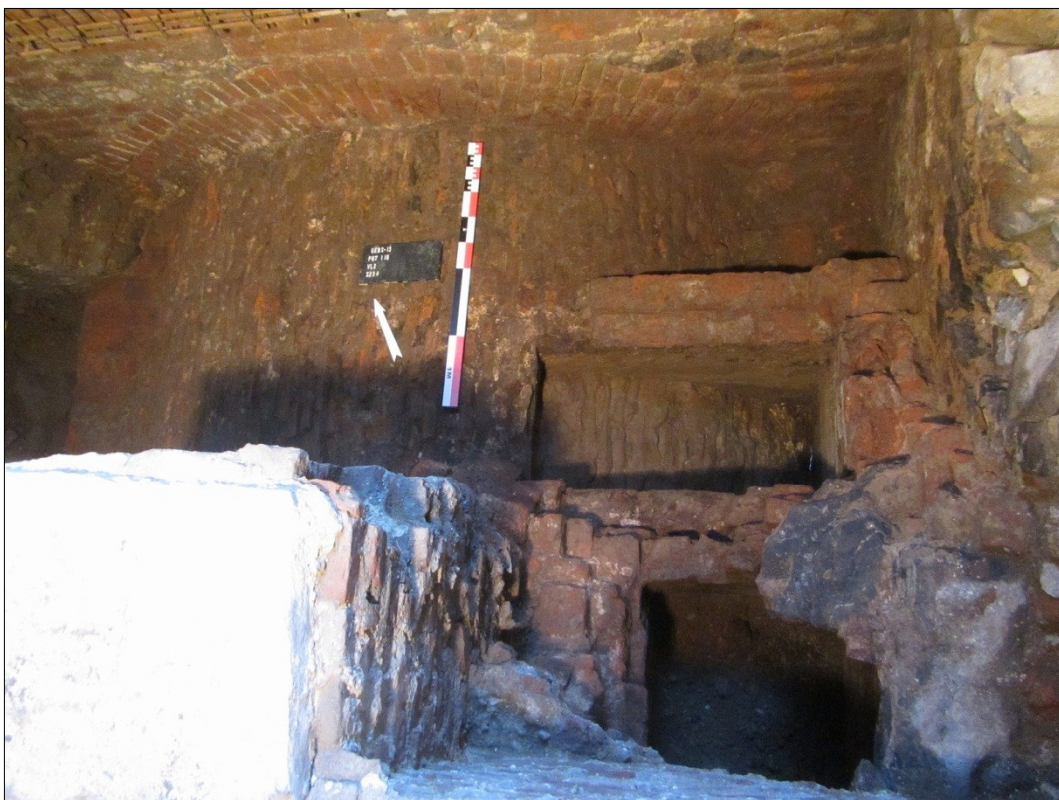
Figuur 55. Aan oostelijke zijde kwamen nog enkele bakstenen structuren voor op het gewelf
